Determinación de la causa raíz de falla ocurrida en equipo hidráulico con brazo aislado para izaje de personal

Enrique Gutierrez¹, Fernando Jurado², Ricardo Chavez, Rommel Hernandez C. y Hugo Escalera³

Laboratorio de Alta Corriente LAPEM CFE¹, Maestría en Ingeniería eléctrica²
Comisión Federal de electricidad¹, Instituto Tecnológico Superior de Irapuato ITESI²
Universidad Politécnica del Bicentenario
Irapuato, Gto, México

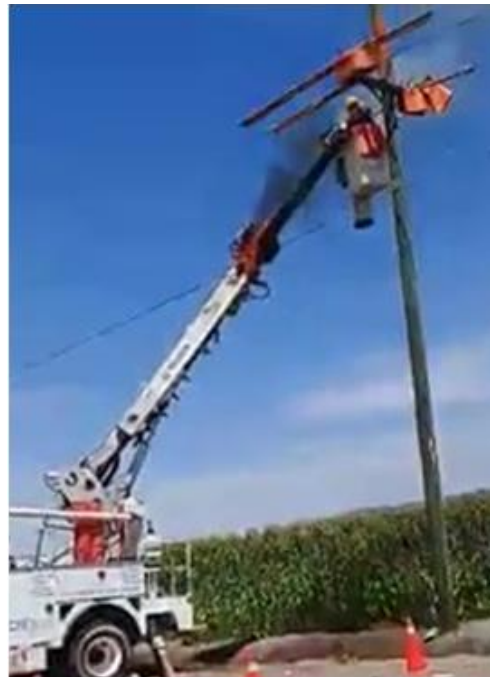
La división de distribución de la CFE solicita al laboratorio el análisis de la causa raíz que origino la falla del equipo hidráulico modelo XL4045, ocasionando la ignición del equipo y la combustión a lo largo del brazo, esta falla ocurrió mientras se realizaban trabajos de cambio de aislamiento en línea viva de 23 kV. Se realizó la visita al sitio donde tenían resguardada la grúa, y el área proporciona al laboratorio la siguiente evidencia fotográfica como se puede observar en la Figura 1. En la Figura 2, se observan la zona del equipo hidráulico con presencia de carbonización y en la Figura 3 se observa la proximidad de la guarda de los controles superiores a una de las fases de la línea de distribución.

Figura 1. Presencia de fuego en zona de transición metal con la fibra de vidrio del brazo aislado.

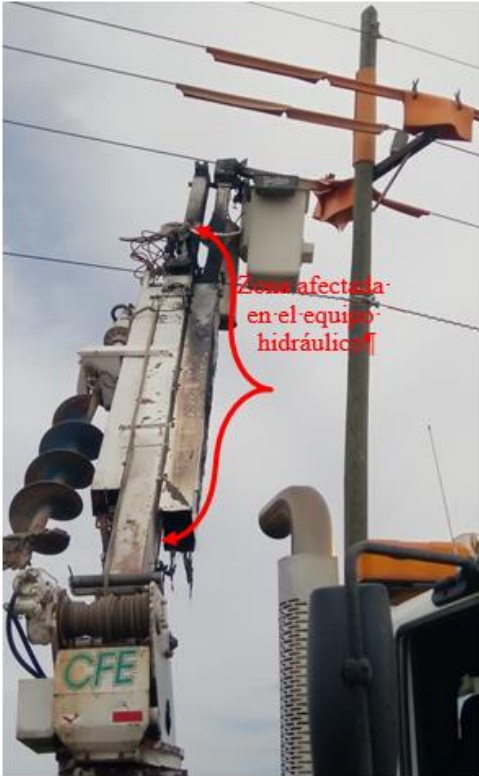
Figura 2. Zona Afectada.

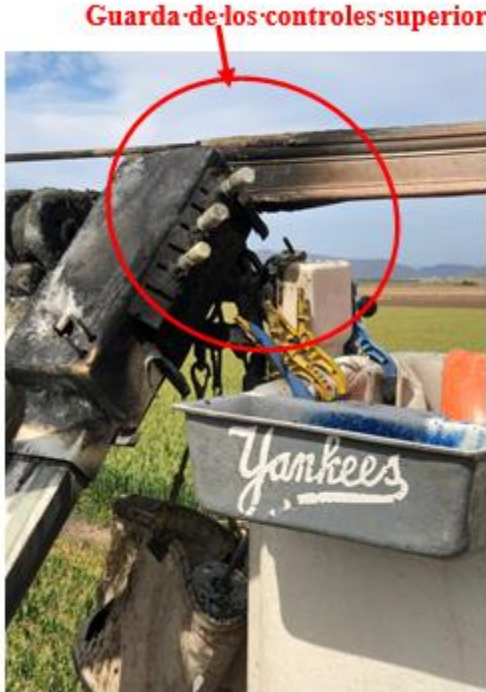
Figura 3 Estado de la caja de controles.

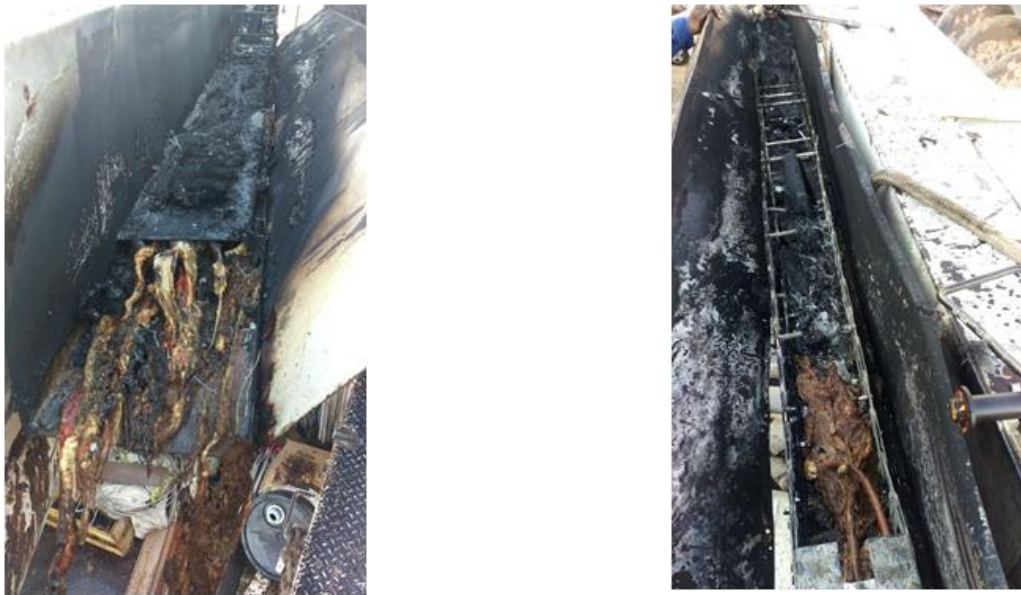
En la campo realizando la inspección visual por parte del laboratorio. Se realizó mediante el equipo hidráulico para observar por medio del análisis de la causa raíz de la falla, la evidencia que se encontró para su análisis fue la siguiente, como se puede observar en la Figura 4 se presenta alto grado de carbonización con mangueras severamente dañadas por el fuego, se observa al inicio y al final de la guarda restos de mangueras hidráulicas color naranja [3]. En la inspección se logró visualizar el mayor daño en la zona de transición del brazo, fibra-metal, donde se presenta la deformación permanente de la canaleta telescópica, esto se puede apreciar en la Figura 5 [4].

Figura 4 Interior de la guarda metálica del brazo (1ra y 2da extensión).

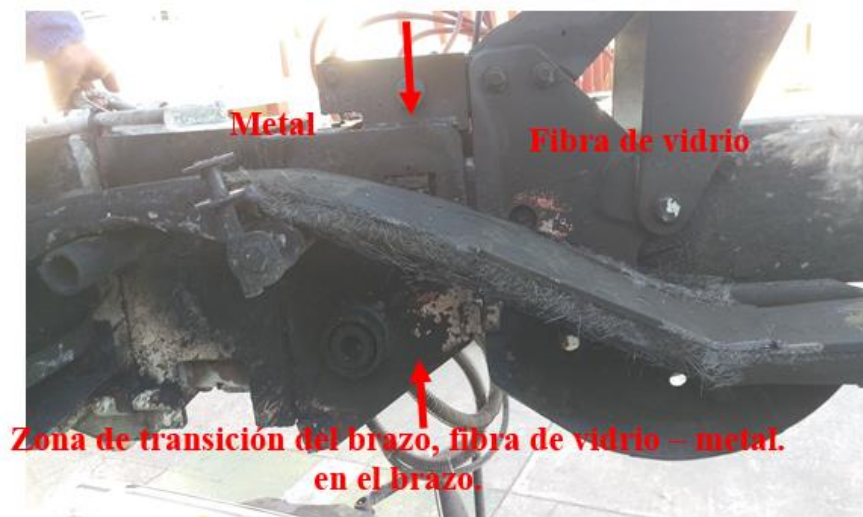
Figura 5, Zona de transición metal fibra de vidrio dañada

Bajo estas condiciones se generó una corriente de fuga que propicio a la formación de caminos de carbonización fenómeno conocido como “tracking”, el cual a su vez elevo la temperatura en la manguera indicada hasta que se presentó la ignición de esta en la transición entre el metal y la fibra de vidrio del brazo.

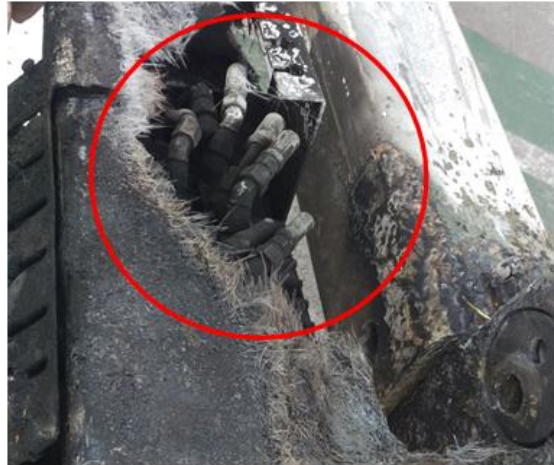
En las Figuras 6 y 7 se pueden apreciar los daños ocurridos en los controles superiores del hidráulico.

Figura 6, Falla en la consola de control superior

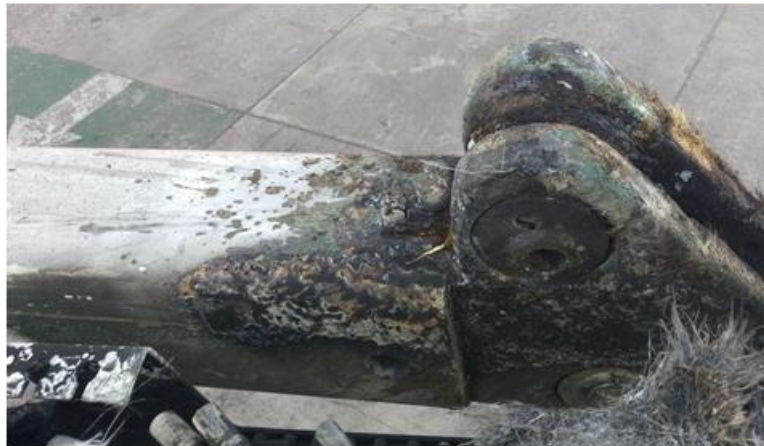
Figura 7, Daño en área de control superior en la canastilla.

2. La guarda de los controles superiores estuvo en contacto directo con una de las fases de la línea dando lugar a un potencial de fase a tierra.

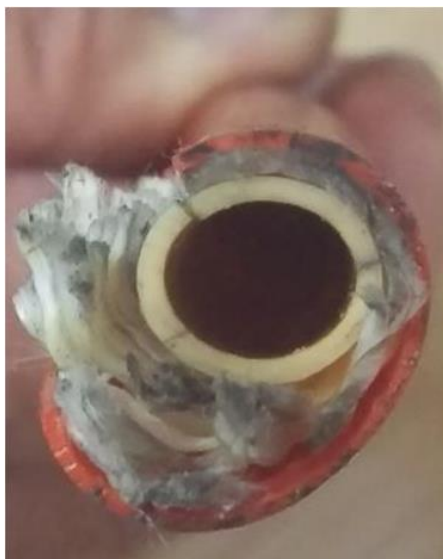
Se inspeccionaron dos tipos de manguera una de color naranja y otra naranja se muestran en las Figuras 8 y 9.

Figura 8, Manguera naranja, compuesta de 3 elementos, el recubrimiento plástico, la malla de nylon y el núcleo.

| Espécimen | Tensión de Prueba (kV) $U_m / \sqrt{3}$ | Tiempo de aguante (s) | Medición de corriente de fuga (μA) | Observaciones |
|---|---|---|---|---|
| Manguera Naranja | 10 | 60 | 4.3 | Durante el ensayo a la muestra no se observa actividad superficial en los niveles de tensión aplicados. |

| Espécimen | Tiempo de aplicación de la flama | Tiempo de auto extinción de la flama | Numero de aplicaciones de la flama | Observaciones |
|---|---|---|---|---|
| Manguera Naranja | 10 | No se auto extinción | 1 | La combustión del espécimen continuó una vez retirada la flama. |

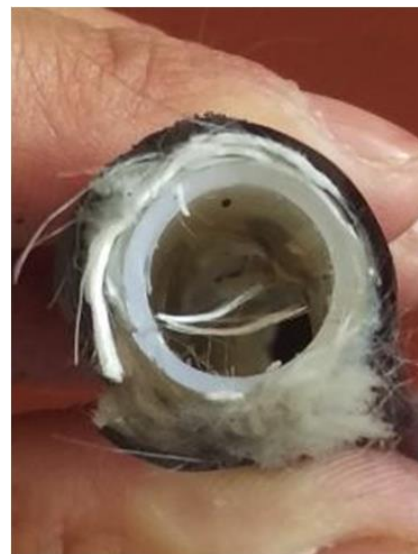
Figura 9 Manguera negra, compuesta de 3 elementos, el recubrimiento plástico, la malla de nylon y el núcleo.

| Espécimen | Tensión de Prueba (kV) $U_m / \sqrt{3}$ | Tiempo de aguante (s) | Medición de corriente de fuga (μA) | Observaciones |
|---|---|---|---|---|
| Manguera Negra | 10 | 20 | 125-153 | Se observa descarga superficial y desprendimiento de humo. |
| | 15 | 25 | 250-300 | Se observa descarga superficial e inicio de flama. |

| Espécimen | Tiempo de aplicación de la flama | Tiempo de auto extinción de la flama | Numero de aplicaciones de la flama | Observaciones |
|---|---|---|---|---|
| Manguera negra | 10 | No se auto extinción | 1 | La combustión del espécimen continuó una vez retirada la flama. |

1. El equipo hidráulico tenía instalada una manguera sin las características dieléctricas necesarias para operar en línea energizada.

Se recomienda que cada que se realice un cambio de mangueras o refacciones a los equipos hidráulicos se verifique que sean las que indique el fabricante o en su defecto alguna otra que cumpla con las especificaciones recomendadas por el fabricante. Así mismo realizar periódicamente las pruebas mencionadas.
